Eixo 1 - Não deixar ninguém para trás

Modalidade: resumo expandido

Desenho Universal em Biblioteca

Universal Design in Library

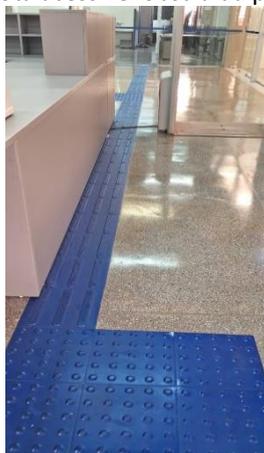
Figura 1 – Rota acessível obstruída por mobiliário

Na NBR 9050/2020 (Associação Brasileira de Normas Técnicas, 2021), o item “14.3.3 Mobiliários na rota acessível” indica que a passagem da rota deve estar livre de obstáculos. Infelizmente, de acordo com a Figura 1, o projeto arquitetônico não está de acordo com a normalização. Sobre o piso tátil encontram-se mobiliário (balcão de atendimento), além da fiação do portão eletromagnético.

Descrição: Fotografia de piso tátil azul sobre piso acinzentado, com mobiliário branco à esquerda e fiação, de portal eletromagnético cinza à direita na imagem, sobre piso tátil.

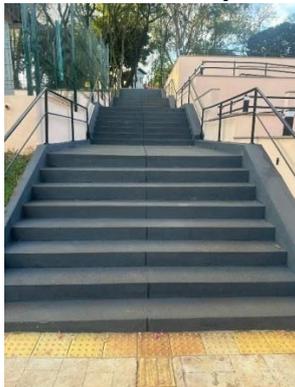
Figura 2 – Escada sem sinalização de segurança

Conforme observa-se na Figura 2, infelizmente, as escadas da Biblioteca não atendem as determinações da NBR 9050:2020 (Associação Brasileira de Normas Técnicas, 2021):

Descrição: Fotografia de escadaria cinza escuro com três lances de escada com oito degraus cada, guarnecida por corrimão em ambos os lados. Escadaria vista de baixo para cima, sem sinalização e segurança nos degraus, tendo ao fundo paisagem composta por árvores.

O item 5.4.4.2 Degraus de escadas (Associação Brasileira de Normas Técnicas, 2021) estabelece que a sinalização visual dos degraus de escada deve ser:

- a) aplicada aos pisos e espelhos em suas bordas laterais e/ou nas projeções dos corrimãos, contrastante com o piso adjacente, preferencialmente fotoluminescente ou retroiluminado, conforme as opções demonstradas na Figura 65;
- b) igual ou maior que a projeção dos corrimãos laterais, e com no mínimo 7 cm de comprimento e 3 cm de largura;
- c) fotoluminescente ou retroiluminada, quando se tratar de saídas de emergência e/ou rota de fuga.

NOTA Recomenda-se estender a sinalização no comprimento total dos degraus com elementos que incorporem também características antiderrapantes.

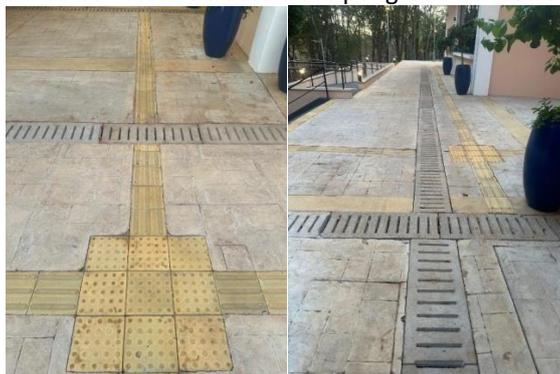
Figura 3 – Rotas acessíveis obstruídas por grelhas e vaso de planta

A rota acessível deve ser “um trajeto contínuo, desobstruído e sinalizado, que conecta os ambientes externos e internos de espaços e edificações, e que pode ser utilizada de forma autônoma e segura por todas as pessoas” (Associação Brasileira de Normas Técnicas, 2021). Complementa-se, ainda, que nas “rotas acessíveis, as grelhas e juntas de dilatação devem estar fora do fluxo principal de circulação” (Associação Brasileira de Normas Técnicas, 2021). De acordo com a Figura 3, o projeto de reforma da Biblioteca não atendeu às especificações da NBR 9050:2020 (Associação Brasileira de Normas Técnicas, 2021).

Descrição: Fotografias de rotas acessíveis com piso tátil amarelo sobre concreto cinza e vasos de plantas azuis à direita do piso tátil. Na fotografia à esquerda, o piso tátil é dividido por grelha de escoamento de água. Na fotografia à direita, o piso tátil também é dividido por grelha, além dos vasos de plantas estarem muito próximos do piso tátil.

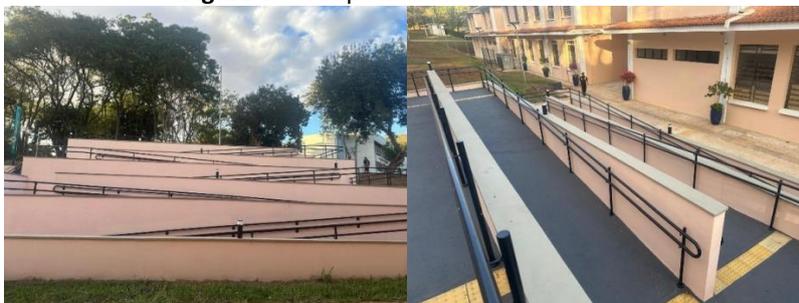
Figura 4 – Rampa de acesso da Biblioteca

A rampa de acesso à Biblioteca destaca-se pela estética (Figura 4). Apesar de atender aos preceitos da NBR 9077:2001 (Associação Brasileira de Normas Técnicas, 2001b), os guarda-corpos deste acesso poderiam ser de barras de suporte com guia de balizamento ou paredes de vidro temperado. Estas opções deixariam este módulo esteticamente mais apresentável e continuaria atendendo às especificações legais.

Descrição: Fotografias de rampas de acesso. A fotografia à esquerda, a rampa é vista de baixo para cima, tendo gramado embaixo, paredes claras com corrimãos escuros e, ao fundo, paisagem com céu nublado e árvores. A fotografia à direita mostra a rampa vista lateralmente de cima, com piso cinza escuro, faixas

de sinalização no piso amarelas, paredes claras e corrimãos escuros. Ao fundo, vista do prédio da Biblioteca.

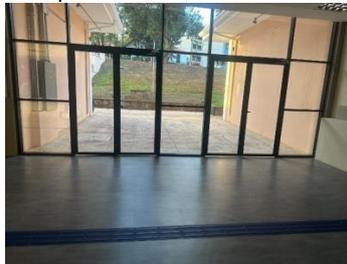
Figura 5 – Porta de vidro para acesso à Biblioteca sem faixas sinalizadoras

Na Figura 5 verifica-se que, apesar de emoldurada, as portas de acesso à Biblioteca não possuem as faixas sinalizadoras:

Descrição: Fotografia de entrada da Biblioteca com porta envidraçada com molduras pretas sem faixas de sinalização. Em primeiro plano, chão acinzentado com piso tátil azul. Ao fundo, paisagem composta por paredes nas laterais e gramado com árvores.

Quanto as características da sinalização visual nas portas e paredes de vidro, a NBR 9050:2020 (Associação Brasileira de Normas Técnicas, 2021) estabelece:

- a) a sinalização deve ser contínua, composta por uma faixa com no mínimo 50 mm de espessura, instalada a uma altura entre 0,90 m e 1,00 m em relação ao piso acabado.
- b) nas portas das paredes envidraçadas que façam parte de rotas acessíveis, deve haver faixa de sinalização visual emoldurando-as, com dimensão mínima de 50 mm de largura, conforme Figura 88, ou outra forma de evidenciar o local de passagem.

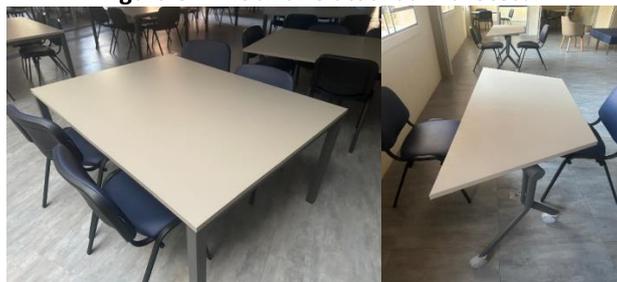
Figura 6 – Mobiliário atual da Biblioteca

Verificou-se que, dentre o mobiliário, não há assentos exclusivos para pessoas obesas. Infere-se que todas as cadeiras disponíveis atendem a legislação para pessoas obesas ou que não foi adquirido mobiliário para esse público. Uma observação é relacionada ao novo mobiliário, poisas mesas anteriores de uso público possuíam cantos arredondados. Já o novo mobiliário, infelizmente, possui quinas pontiagudas, conforme Figura 6. No desenho universal, as quinas devem ser esquecidas, a fim de se evitar acidentes (Gabbrilli, 2007).

Descrição: Fotografias de mobiliário atual da Biblioteca. A fotografia à esquerda contém mesa retangular clara, com pés escuros sobre piso acinzentado. As cadeiras são azuis escuro, com encosto e pés pretos e, ao fundo, há mais mesas e cadeiras. A fotografia à direita contém mesa no formato de trapézio, de cor clara com pés cinza sobre piso acinzentado. As cadeiras são azuis com pés pretos e, ao fundo, há mais mesas e cadeiras.
